단정한 목조교사, 실용적 신학문 추구하는 교육기관에 부합

고려대학교의 건축물과 역사 2

보성전문 초기: 수송동의 한옥과 목조교사 1905~1918

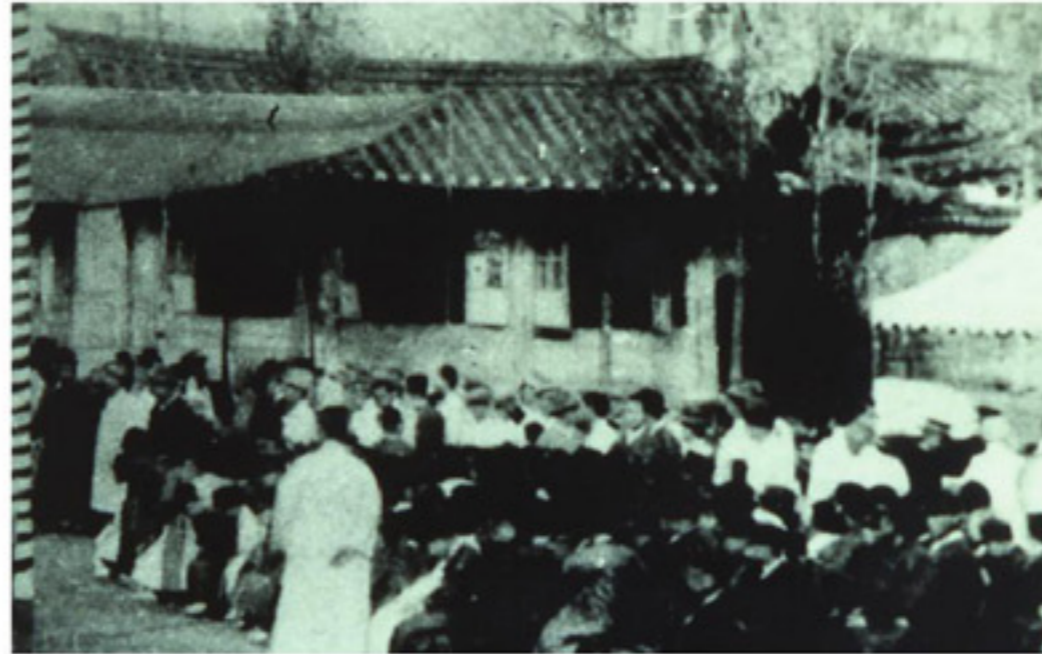
보전 최초 교사인 수송동 전 러시아어학교 건물. 전형적 한옥으로 세 칸 정도의 소규모로 파악된다. 따라서 제1회 졸업식 등 큰 행사는 교외의 적절한 장소를 활용해야 했다.

당시의 학교 건물에 대한 자세한 상황은 알려져 있지 않다. 다만 개교 초기의 것으로 짐작되는 사진이 한 장 남아있을 뿐이다. 이 사진은 전 러시아어학교 건물이 전형적인 한옥임을 말해준다. 그러나 학교가 모두 몇 채의 건물로 구성됐는지 여기서는 알 수 없다. 그리고 사진에 나타난 건물의 지붕은 처마 끝이 모호해 팔작지붕인지 맞배지붕인지도 불확실하다.

하지만 건물의 몸체는 정면 세칸의 소규모인 것으로 파악되며, 이에 비해 마당은 상대적으로 넓

었던 것 같다. 따라서 좁은 실내에 비해 많은 인원을 수용할 수 있었다. 또한 이 사진은 학교가 대규모 모임 시에 천막을 치고 행사를 진행했음도 보여준다.

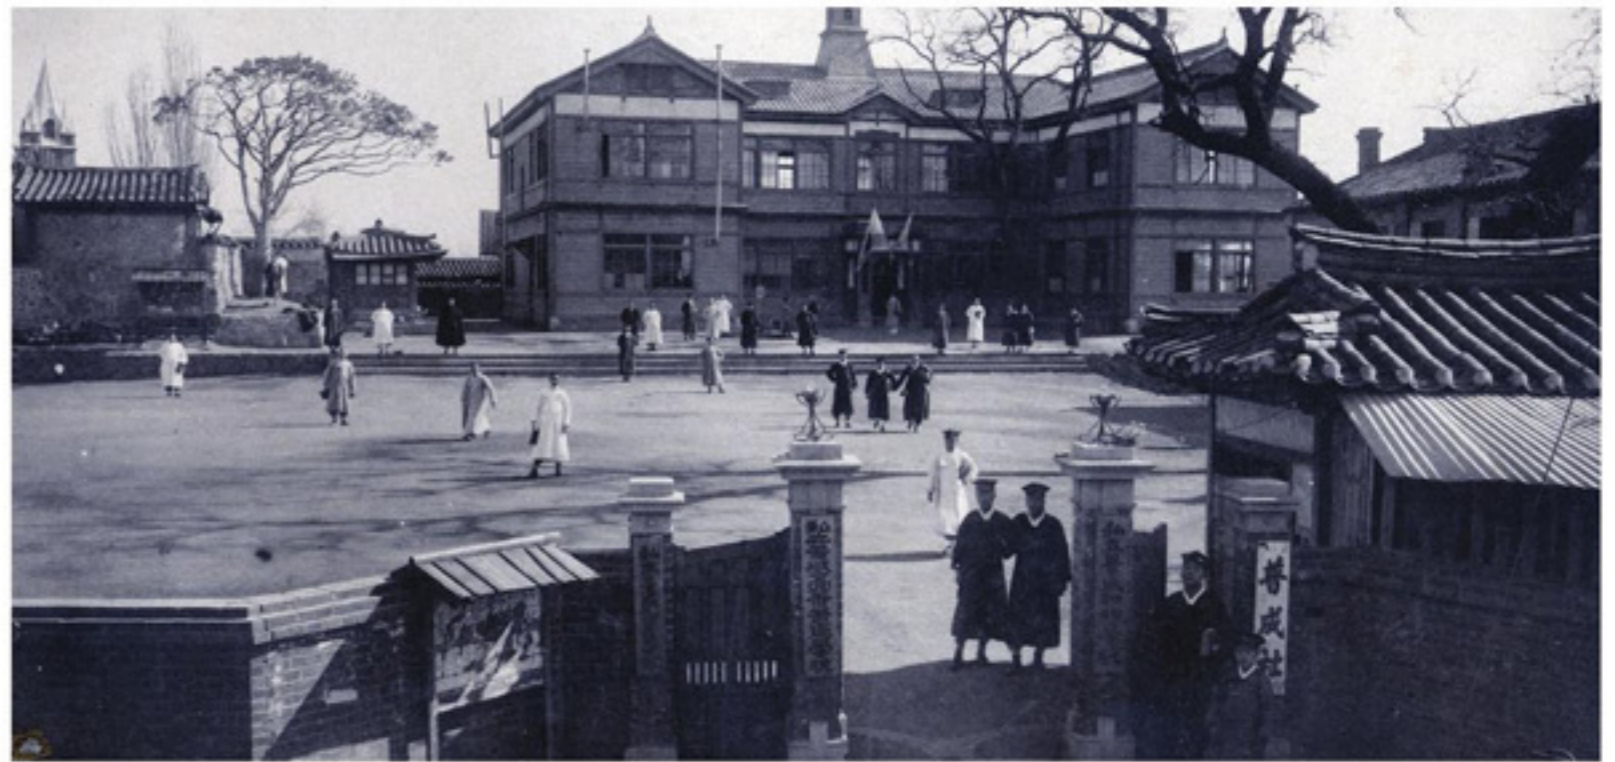
천도교에서 보전을 인수한 후 신축한 목조교사(정면에 보이는 2층 건물). 당시 《매일신보》에서 “담 무리 가운데 우뚝 선 학의 위상”이라고 묘사한 신축 교사가 목조로 지어진 것은 공사기간과 공사비를 줄이기 위한 실용적 선택이라 할 수 있다.

의 사진을 통해서도 확인 가능하다. 무엇보다 신축교사는 그 앞에 넓은 운동장을 확보했고 주변의 구조물에 비해 우뚝 솟았다. 건물 앞 사람들과 견주면 1층의 높이가 성인키의 2~3배가 족히 됨을 알 수 있다.

그러나 규모 못지않게 눈에 띄는 것은 여기 도입된 서양식 목조 건축 타입이다. 특히 모서리를 비롯한 프레임에 구별된 목재를 사용하고 그 사이를 수평 비늘벽으로 처리한 점은 미국식 콜로니얼 양식에 자주 나타나는 요소다. 그리고 건물 정면으로 판단컨대 평면은 좌우대칭의 ㄷ-자 형태이며, 정중앙의 출입구와 지붕 박공면 및 굴뚝이 대칭성을 강화시킨다.

의 건물에 비해 기념비성이 그리 크지는 않아 보인다. 화려한 치장 없이 목조로 단정히 교사를 건축한 것은 당시 상황을 반영한 현실적인 선택이었을 게다. 이로써 공사기간과 공사비를 줄일 수 있기 때문이며, 이런 선택은 실용적 신학문을 추구하는 근대교육기관의 성격과도 부합된다.

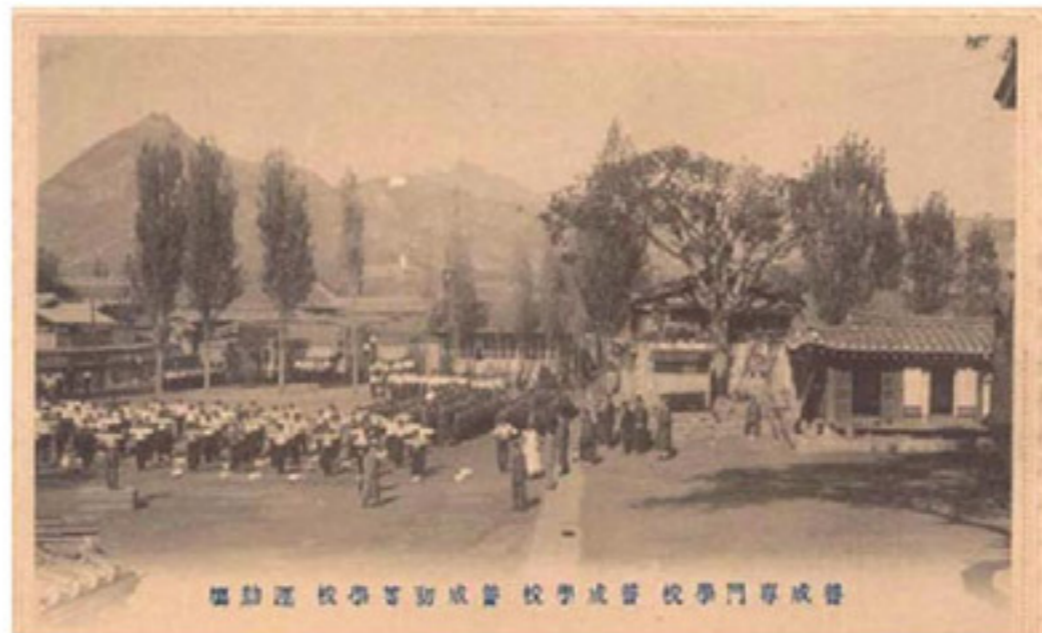
수송동 교사 운동장을 찍은 사진엽서. 고대의 스포츠에 대한 열정은 보전 초창기의 물리적 공간을 통해 이미 확인된다.

운동장은 넓었던 만큼 다양한 체육행사가 있었다. 이를 통해 당시 체력단련이 지식의 함양 못지않게 중시됐음을 알 수 있다. 이때의 체육활동을 촬영한 사진은 여럿 남아 있다. 고려대학교의 스포츠에 대한 열정이 보성전문 초창기의 물리적 공간 가운데서도 이미 확증된 셈이다.
